Grossbol 1:370

Storgatan 115

**Besiktningssuppgifter**

Bilaga 1 för kontroll av valda konstruktioner

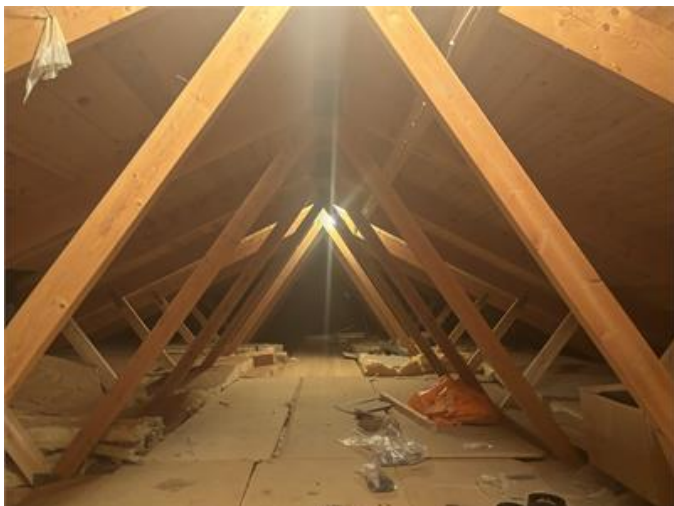
Besiktningsresultat					
Bedömningsskala: 1 = Utan anmärkning, 2 = Påpekande, 3 = Bör åtgärdas, 4 = Ej besiktningsbart					
Byggnadsdel	1	2	3	4	Anmärkning
Nockvind		X			Fuktfläckar förekommer på underlagstak, vilket bör kontrolleras regelbundet för att fastställa om åtgärdsbehov föreligger.
		X			Mikrobiell påväxt förekommer i begränsad omfattning, vilket bör kontrolleras regelbundet så att skadorna inte förvärras.
Invändigt					
Entré		X			Klinkers förekommer på träbjälklag, vilket medför risk för sprickbildning, se därför info på protokollets sista sida pos. 13.
Vardagsrum	X				
Kök		X			Fuktskydd saknas under kyl/frys.
	X				Fuktindikering har utförts stickprovsmässigt utan att några förhöjda fuktindikationer erhållits.
Tvättstuga		X			Utrymmet har äldre standard och den tekniska livslängden är passerad, kommande renoveringsbehov.
		X			Klinkers förekommer på träbjälklag, vilket medför risk för sprickbildning, se därför info på protokollets sista sida pos. 13.

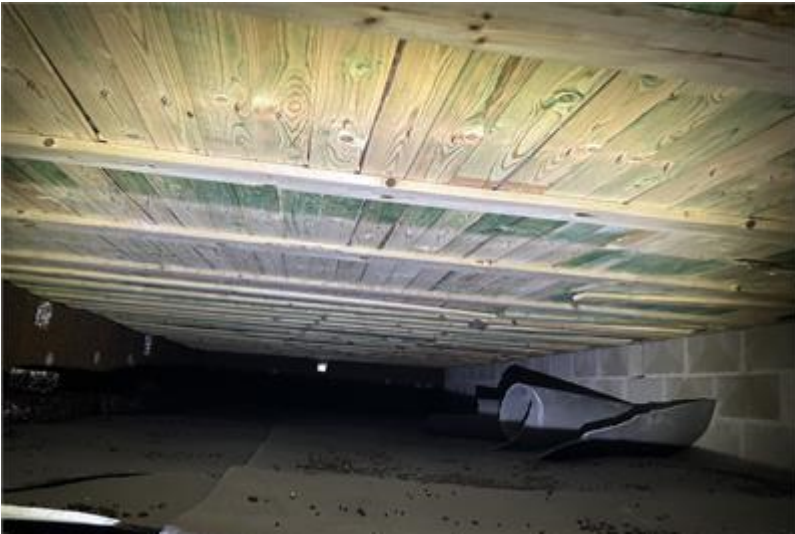
Byggnadsdel	Krypgrund
Konstruktionsdel	Blindbotten
Konstruktionsuppbyggnad	Krypgrund

Fuktkvoten uppmättes i blindbotten till mellan 9-10%FK. Mätvärdet är under gränsvärdet för mikrobiell påväxt.

Det kritiska gränsvärdet för mikrobiell tillväxt brukar anges till ca 17% fuktkvot (FK).
