Fastighetsuppgifter

Västra Dejefors 12:4

**Besiktningssuppgifter**

Uppdragsnummer	SM23350
Besiktningsdatum	2023-12-07
Besiktningföretag	OBM i Karlstad AB
Besiktningförrättare	Marcus Atterstad
Närvarande	Säljare
Giltig till och med	2024-12-07

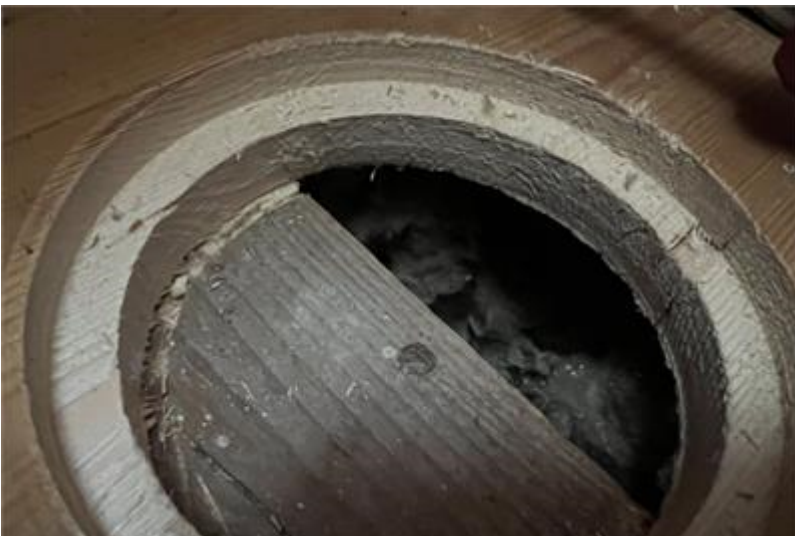
Uppreglat golv i gillestuga

Byggnadsdel	Uppreglat golv
Konstruktionsdel	Träregel
Konstruktionsuppbyggnad	Betong- Träregel

Fuktkvoten i träregel uppmättes till 12% FK.

Den relativa fuktigheten uppmättes i luft till 60% RF vid en temperatur på 18°C

Det kritiska gränsvärdet för mikrobiell tillväxt brukar anges till ca 17% fuktkvot (FK) eller ca 70-75% i relativ luftfuktighet (RF).

Fuktkvoten är under gränsvärdet för mikrobiell påväxt. Notera att angiven kostnadsuppskattning endast utgår från för besiktningsmannens efter undersökningen kända förutsättningar.

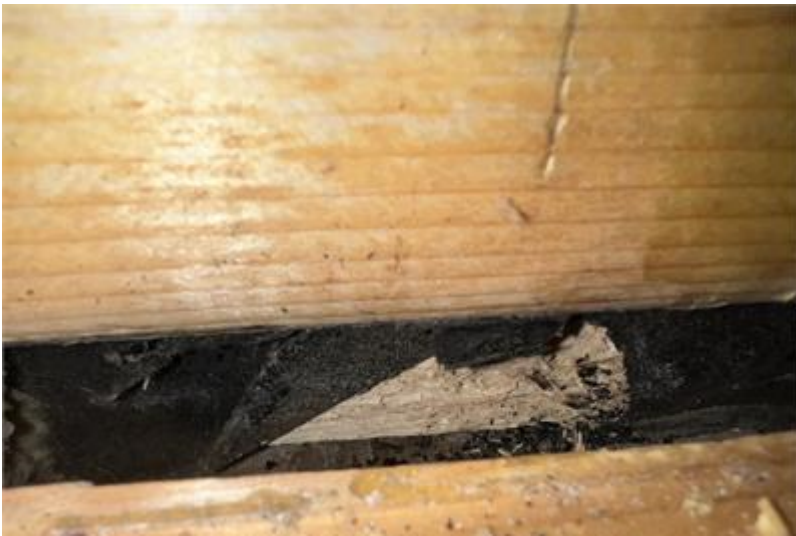
Utreglad vägg i gillestuga

Byggnadsdel	Väggsyll
Konstruktionsdel	Träsyll
Konstruktionsuppbyggnad	Betong- Träsyll

Fuktkvoten uppmättes i träsyll till 17% FK.

Det kritiska gränsvärdet för mikrobiell tillväxt brukar anges till ca 17% fuktkvot (FK).

Fuktkvoten är över gränsvärdet för mikrobiell påväxt, åtgärd bör övervägas. Notera att stickprovsmässig undersökning är utförd och för att säkert fastställa konstruktionens kondition och fuktstatus måste en mer omfattande undersökning utföras.
