Norra Mon 25:5

Mossvägen 5

Uppdragsnummer	SP23372
Besiktningsdatum	2023-12-11
Besiktningföretag	OBM i Karlstad AB
Besiktningförrättare	Per Rindberg
Närvarande	Säljare
Giltig till och med	2024-12-11

Byggnadsbeskrivning	Byggnadsår
1,5 plans hus med källare	1947
Till eller ombyggnad	Övrigt
	Huset möblerat

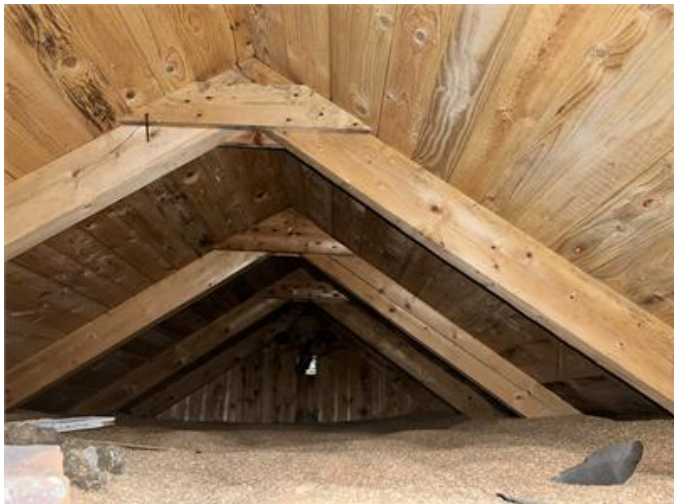
Besiktningsresultat					
Bedömningsskala: 1 = Utan anmärkning, 2 = Påpekande, 3 = Bör åtgärdas, 4 = Ej besiktningsbart					
Byggnadsdel	1	2	3	4	Anmärkning
Nockvind		X			Mikrobiell påväxt förekommer delvis på underlagstaketets undersida, vilket bör kontrolleras regelbundet och åtgärdas i erforderlig omfattning om så anses nödvändigt.
		X			Vinden besiktigad från lucka, landgång saknas.
Invändigt					
Övre plan					
Hall	X				
WC/Dusch		X			Olämplig placering av fönster, medför ökad risk för fuktskador i vägg.
		X			Allmänventilationen i utrymmet bedöms bristfällig.
	X				Fuktindikering har utförts stickprovsmässigt utan att några förhöjda fuktindikationer erhållits.
Sovrum 1	X				
Sovrum 2	X				
Sidovindar	X				
Nedre plan					
Hall		X			Oisolerade elkablar förekommer invid kopplingsdosa och täcklock saknas på strömbrytare.
WC	X				Fuktindikering har utförts stickprovsmässigt utan att några förhöjda fuktindikationer erhållits.
