Tussilagon 4

Slingerstigen 34

Uppdragsnummer	SP24158
Besiktningsdatum	2024-05-14
Besiktningföretag	OBM i Karlstad AB
Besiktningförrättare	Per Rindberg
Närvarande	Säljare
Giltig till och med	2025-05-14

Bilaga till besiktningssprotokoll med förklaringar till bedömnings sätt vid överlåtelsebesiktning

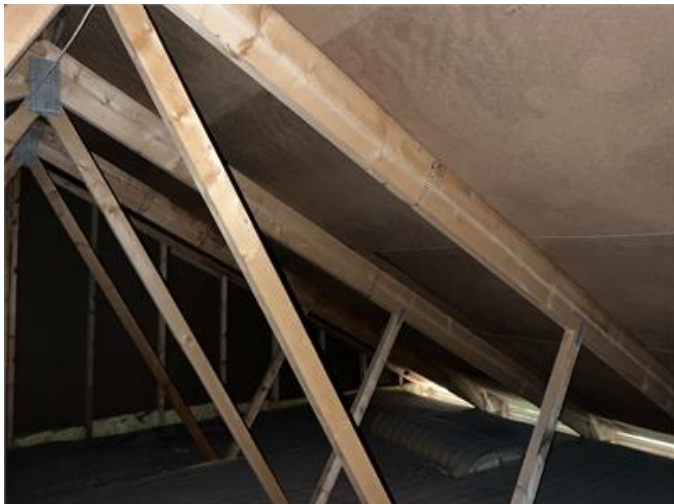
Besiktningresultat					
Bedömningsskala: 1 = Utan anmärkning, 2 = Påpekande, 3 = Bör åtgärdas, 4 = Ej besiktningsbart					
Byggnadsdel	1	2	3	4	Anmärkning
Nockvind		X			Fuktfläckar förekommer delvis på underlagstak av board, vilket är relativt normalt för konstruktionstypen. Takets insida bör regelbundet kontrolleras.
		X			Vinden besiktigad från landgången.
Invändigt					
Entréplan					
Hall	X				
WC/Dusch		X			Klinkers förekommer på träbjälklag, vilket medför risk för sprickbildning, se därför info på protokollets sista sida pos. 13.
		X			Hela golvet lutar ej mot golvbrunn.
		X			Manschett i golvbrunn bedöms ej vara korrekt skuren (synlig under klämring), ev. justering bör utföras av fackman.
		X			Förhöjd fuktindikation förekommer delvis i golv invid dörrtröskel, med hänsyn tagen till konstruktionen så kan fukt förekomma mellan tätskikt och klinker utan att skada föreligger.
Sovrum 1	X				
Klädkammare	X

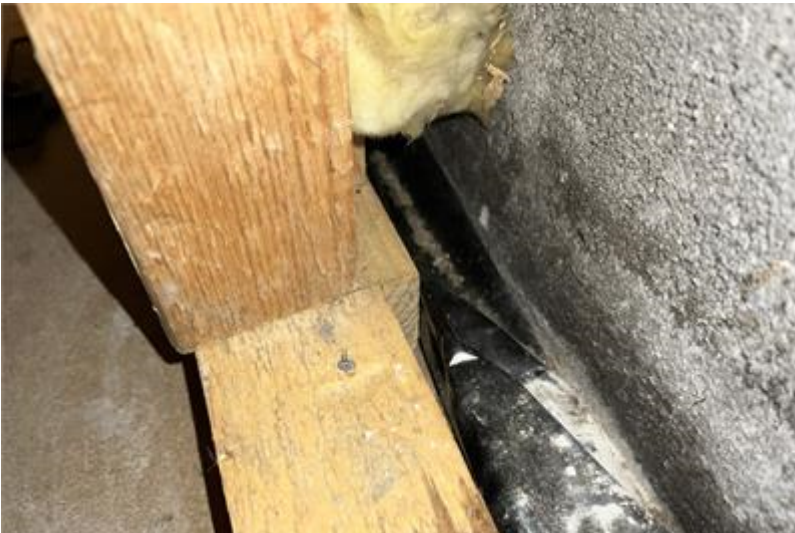
Byggnadsdel	Utreglad vägg i Hobbyrum
Konstruktionsdel	Träregel
Konstruktionsuppbyggnad	Betong-Träregel

Fuktkvoten i träregel uppmättes till 13% FK.

Uppmätt värde ligger under gränsvärdet för mikrobiell påväxt.

Det kritiska gränsvärdet för mikrobiell tillväxt brukar anges till ca 17% fuktkvot (FK).

Notera att stickprovsmässig undersökning är utförd samt att mätvärden normalt sett kan variera över årstiderna. För att säkert fastställa konstruktionens kondition och fuktstatus måste en mer omfattande undersökning utföras.
