Fastighetsuppgifter

Fastighetsbeteckning
Risätter 14:3+ Risätter
14:10
Adress
Tjusbolsvägen 33
66930 Deje

Uppdragsnummer	S16611
Besiktningdatum	2025-08-14
Besiktningföretag	OBM i Karlstad AB
Besiktningförrättare	Göran Rönnerfjäll
Närvarande	Ingen närvarande
Giltig till och med	2026-08-14

Byggnadsbeskrivning 1,5 plans villa	Byggnadsår 1909
Till eller ombyggnad -	Övrigt Huset omöblerat

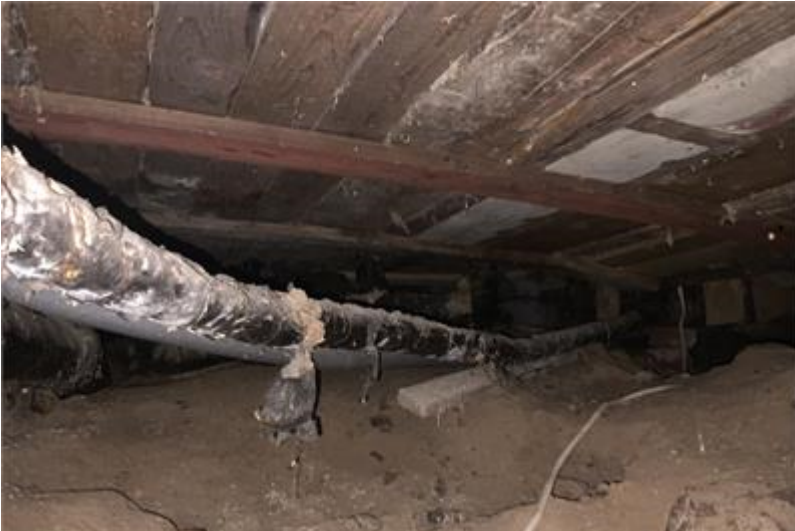
Fuktkvoten uppmättes mellan 24-28% FK. Fuktmätningen är utförd på flertalet platser i grunden. Mikrobiellpåväxt förekommer på trossbotten. Det kritiska gränsvärdet för mikrobiell tillväxt brukar anges till ca 17% fuktkvot (FK).

Fuktkvoten är över gränsvärdet för mikrobiellpåväxt och åtgärd bör övervägas. Notera att stickprovsmässig undersökning är utförd samt att mätvärden normalt sett kan variera över årstiderna. För att säkert fastställa konstruktionens kondition och fuktstatus måste en mer omfattande undersökning utföras.
