**Fastighetsuppgifter**

Fastighetsbeteckning  
Västra dejevors 3:6  
Adress  
Kastanjevägen 11  
66932 Deje

| Uppdragsnummer | S16347 |
| Besiktningsdatum | 2025-06-23 |

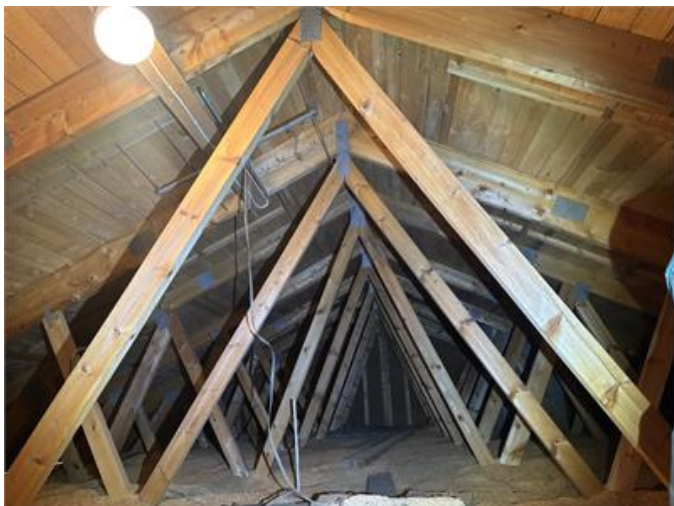
Nockvind

| Besiktningsresultat | | | | | |
|---|---|---|---|---|---|
| <b>Nockvind</b> | | X | | | Fuktfläckar förekommer på underlagstak, vilket bör kontrolleras regelbundet för att fastställa om åtgärdsbehov föreligger. |
| | | X | | | Mikrobiell påväxt förekommer i begränsad omfattning, vilket bör kontrolleras regelbundet så att skadorna inte förvärras. |
| | | X | | | Vinden besiktigades från lucka pga landgång saknas. |
