Tranbäret 5

Norrliden 37

| Besiktningsdatum | 2025-08-15 |
| Besiktningsföretag | OBM i Karlstad AB |

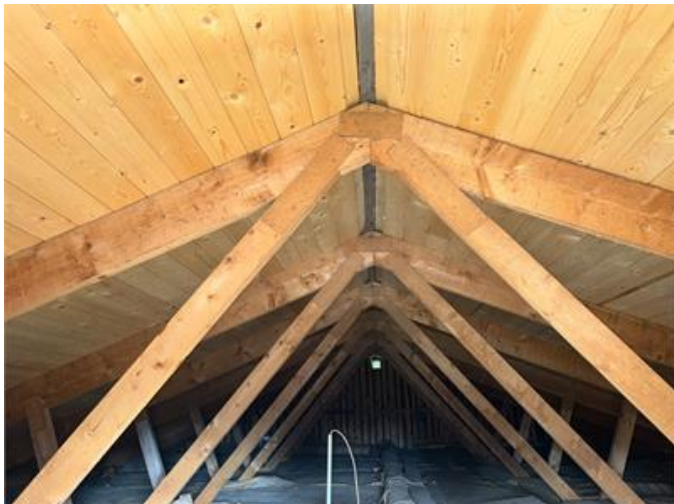
| Besiktningsresultat | | | | | |
|---|---|---|---|---|---|
| Nockvind | | X | | | Besiktigad från landgången. |

Nockvind

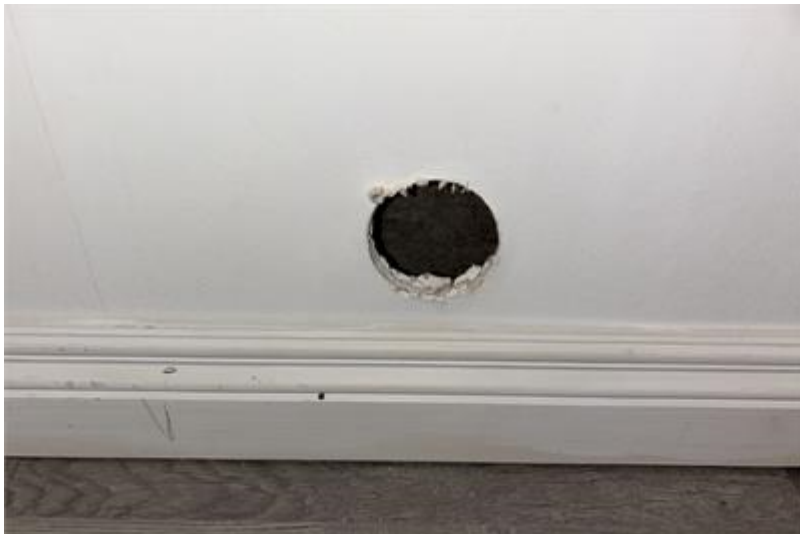
| Byggnadsdel | Utreglad vägg i Förråd |

| Konstruktionsuppbyggnad | Betong-Luft-Utreglad vägg |

Den relativa fuktigheten i utreglad vägg uppmättes till 64% RF vid en temperatur på 21°C

Det kritiska gränsvärdet för mikrobiell tillväxt brukar anges till ca 70-75% relativ fuktighet (RF).

Uppmätt värde ligger under gränsvärdet för mikrobiell påväxt.

Notera att stickprovsmässig undersökning är utförd samt att mätvärden normalt sett kan variera över årstiderna. För att säkert fastställa konstruktionens kondition och fuktstatus måste en mer omfattande undersökning utföras. Det förekommer utreglade väggar innanför motfyllda ytterväggar, vilket betecknas som en riskkonstruktion med avseende på fukt- och mikrobiella skador. För att säkert fastställa väggkonstruktionernas kondition och utförande krävs alltid en fortsatt teknisk undersökning. Se även info på protokollets näst sista sida Pos. 7.
