Björnen 4

Rygatan 3

| Uppdragsnummer | S17360 |
| Besiktningsdatum | 2026-02-16 |

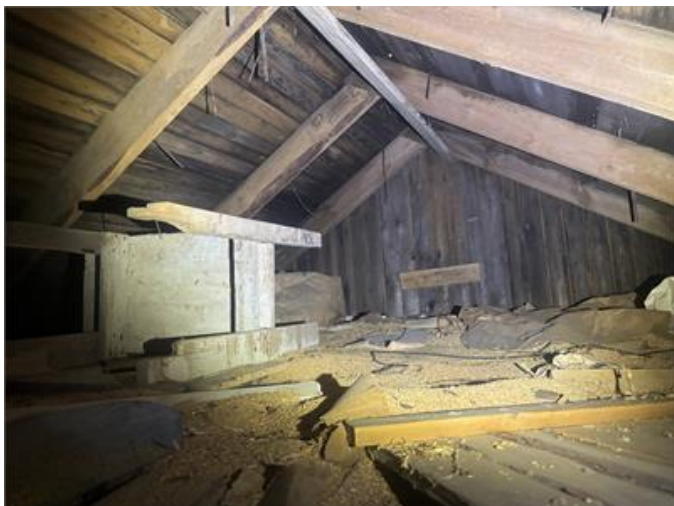
Nockvind

| Besiktningsresultat | | | | | |
|---|---|---|---|---|---|
| <b>Nockvind</b> | | X | | | Fuktfläckar förekommer på underlagstak, vilket bör kontrolleras regelbundet för att fastställa om åtgärdsbehov föreligger. |
| | | X | | | Mikrobiell påväxt förekommer i begränsad omfattning, vilket bör kontrolleras regelbundet så att skadorna inte förvärras. |
| | | X | | | Vinden besiktigades från lucka pga landgång saknas. |
