**Fastighetsuppgifter**

Tången 1:2

Tångenvägen 36

Uppdragsnummer	S17569
Besiktningsdatum	2026-03-25
Besiktningföretag	OBM i Karlstad AB
Besiktningförrättare	Per Rindberg
Närvarande	Säljare
Giltig till och med	2027-03-25

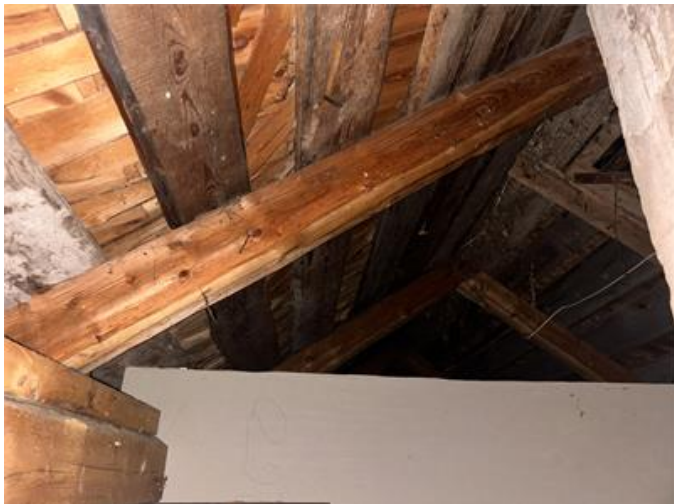
Nockvind

Besiktningresultat					
Bedömningsskala: 1 = Utan anmärkning, 2 = Påpekande, 3 = Bör åtgärdas, 4 = Ej besiktningsbart					
Byggnadsdel	1	2	3	4	Anmärkning
<b>Nockvind</b>		X			Mikrobiell påväxt förekommer på underlagstakets undersida, vilket bör kontrolleras regelbundet och åtgärdas i erforderlig omfattning om så anses nödvändigt.
		X			Fuktfläckar förekommer på underlagstak, vilket bör kontrolleras regelbundet för att fastställa om åtgärdsbehov föreligger.
		X			Vinden besiktigad från lucka.
<b>Invändigt</b>					
<b>Övre plan</b>					
Allrum	X				
Syrum	X				
WC	X				Fuktindikering har utförts stickprovsmässigt utan att några förhöjda fuktindikationer erhållits.
Sovrum 1	X				
Sidovindar		X			Sidovindar delvis ej uppvärmda.
<b>Nedre plan</b>					
Hall	X				
Vardagsrum	X				
Sovrum 2	X				
Inre hall	X				
WC/Dusch		X			Utrymmet har äldre standard och den tekniska livslängden är passerad, kommande renoveringsbehov.

Byggnaden har en svag ventilation på såväl till- som frånluftssidan. Detta kan hämma en god luftväxling i bostaden men även ge höga fuktbelastningar på känsliga konstruktioner som t.ex. vindsutrymmet. Åtgärder bör därför övervägas.

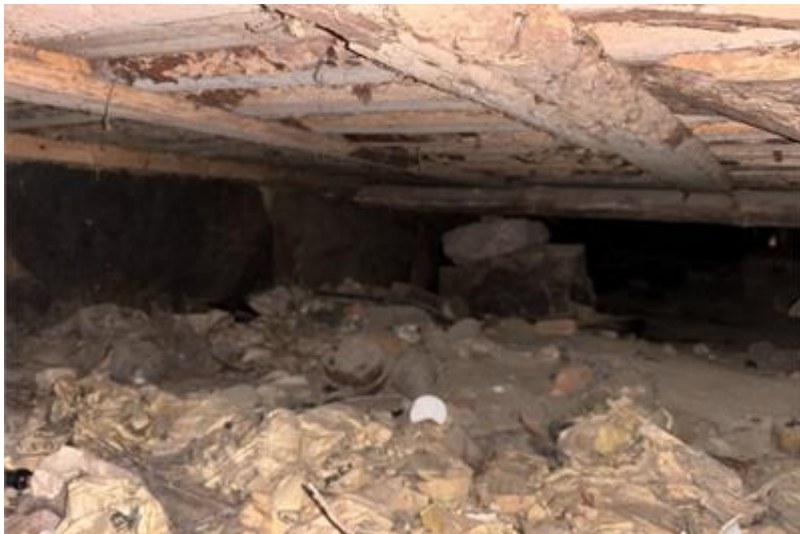
Byggnadsdel	Torpargrund
Konstruktionsdel	Trossbotten
Konstruktionsuppbyggnad	Torpargrund

Fuktkvoten i trossbotten uppmättes till mellan 20-24% FK.

Det kritiska gränsvärdet för mikrobiell tillväxt brukar anges till ca 17% fuktkvot (FK).

Uppmätt värde ligger över gränsvärdet för mikrobiell påväxt, åtgärder bör därför övervägas.

Grunden enbart besiktigad via ventilationslucka.

För att säkert fastställa konstruktionens kondition och fuktstatus måste en mer omfattande undersökning utföras.
