**Fastighetsuppgifter**

Ametisten 7

Forsgatan 57

Uppdragsnummer	S16475
Besiktningdatum	2025-07-21
Besiktningföretag	OBM i Karlstad AB
Besiktningförrättare	Göran Rönnerfjäll
Närvarande	Säljare
Giltig till och med	2026-07-21

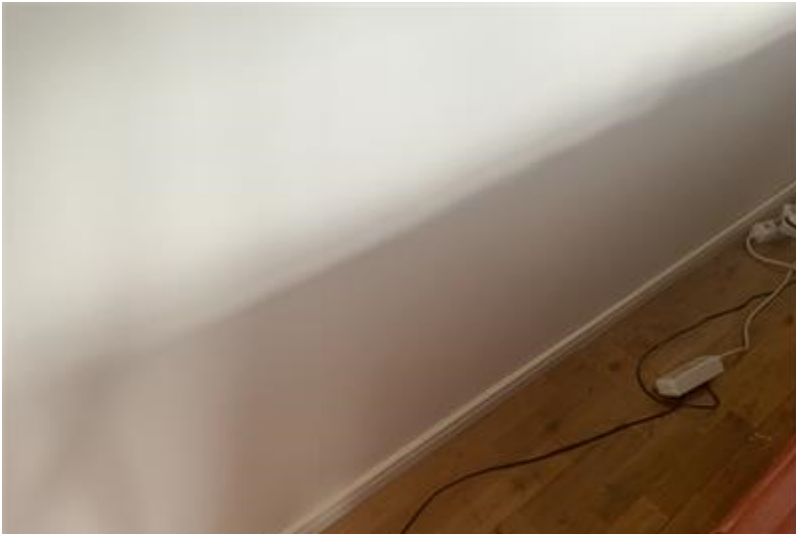
Byggnadsdel	Yttervägg i vardagsrum
Konstruktionsdel	Träsyll
Konstruktionsuppbyggnad	Betong - Träsyll

Fuktkvoten i träsyll uppmättes till 13% FK. Det kritiska gränsvärdet för mikrobiell tillväxt brukar anges till ca 17% fuktkvot (FK). Syll av tryckimpregnerat virke förekommer i golvbjälklaget, tryckimpregnering kan i vissa fall medföra kraftiga egenemissioner och vara svårsanerat.

Fuktkvoten är under gränsvärdet för mikrobiell påväxt. Notera att stickprovsmässig undersökning är utförd samt att mätvärden normalt sett kan variera över årstiderna. För att säkert fastställa konstruktionens kondition och fuktstatus måste en mer omfattande undersökning utföras.
