**Fastighetsuppgifter**

Klippåsen 4:9

Skyttevägen 6

**Besiktningssuppgifter**

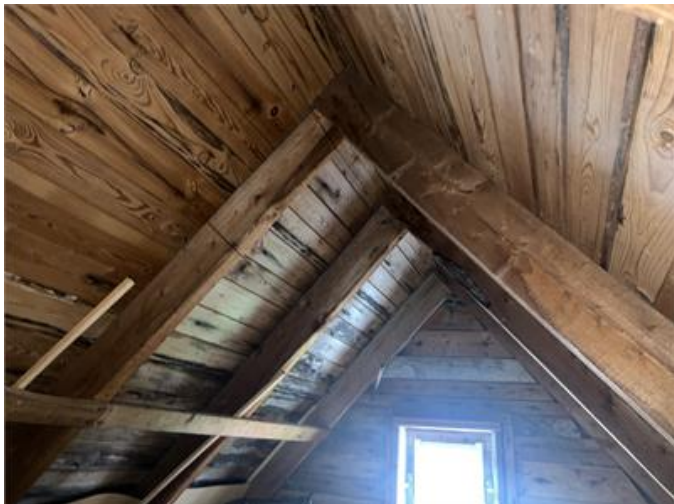
Nockvind

<b>Nockvind</b>		X			Mikrobiell påväxt förekommer delvis på underlagstakets undersida, vilket bör kontrolleras regelbundet och åtgärdas i erforderlig omfattning om så anses nödvändigt.
		X			Fuktfläckar förekommer delvis på underlagstak, vilket bör kontrolleras regelbundet för att fastställa om åtgärdsbehov föreligger.
		X			Vinden besiktigt från lucka, landgång saknas.
<b>Invändigt</b>					
<b>Övre plan</b>					
Hall	X				
Balkong		X			Färgsläpp förekommer på plåtgolv.
Sovrum 1	X				
Sidovind 1	X				
Sidovind 2		X			Förhöjd fuktindikering förekommer lokalt på underlagstak, åtgärdsbehov föreligger.
Sovrum 2	X				
<b>Nedre plan</b>

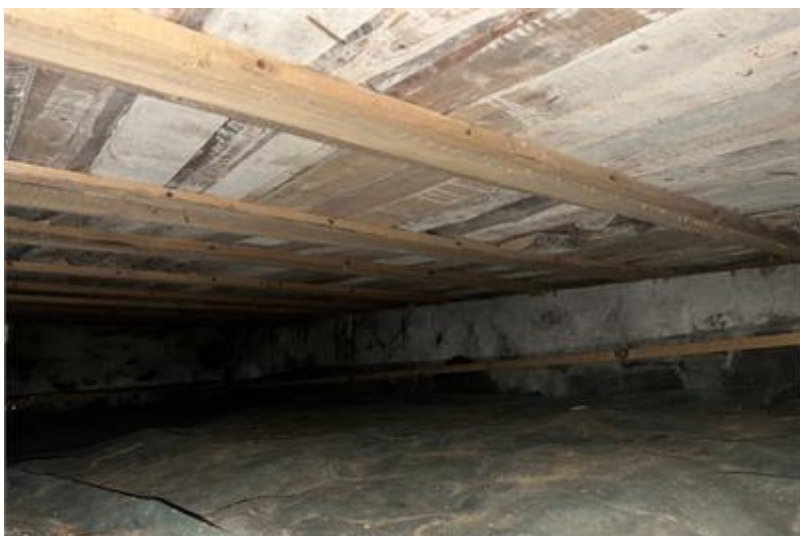
Byggnadsdel	Krypgrund
Konstruktionsdel	Blindbotten
Konstruktionsuppbyggnad	Krypgrund

Fuktkvoten i blindbotten uppmättes till mellan 14-16% FK.

Uppmätt värde ligger under gränsvärdet för mikrobiell påväxt.

Det kritiska gränsvärdet för mikrobiell tillväxt brukar anges till ca 17% fuktkvot (FK).

Notera att stickprovsmässig undersökning är utförd samt att mätvärden normalt sett kan variera över årstiderna. För att säkert fastställa konstruktionens kondition och fuktstatus måste en mer omfattande undersökning utföras. En krypgrund är en riskkonstruktion med avseende på fukt- och mikrobiella skador. För att säkert fastställa grundens funktion och golvbjälklagets kondition krävs alltid en fortsatt teknisk undersökning. Se även protokollets näst sista sida Pos. 10.
