Fastighetsuppgifter

Nordängen 3

Storåsgatan 21

**Besiktningssuppgifter**

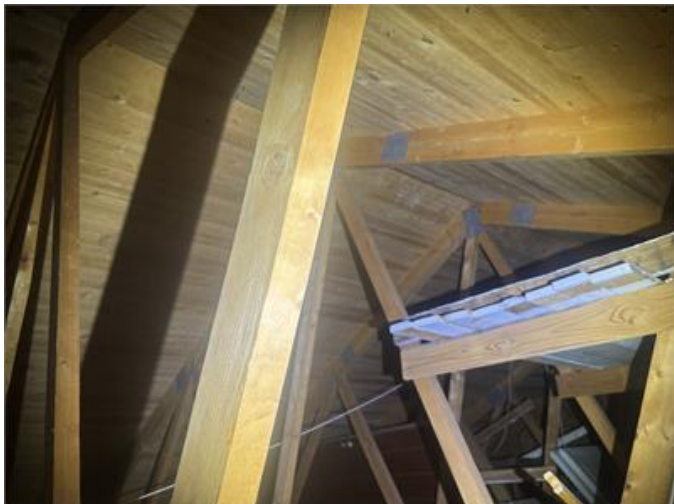
Besiktningsresultat					
Bedömningskala: 1 = Utan anmärkning, 2 = Påpekande, 3 = Bör åtgärdas, 4 = Ej besiktningsbart					
Byggnadsdel	1	2	3	4	Anmärkning
Nockvind		X			Fuktfläckar förekommer på underlagstak, vilket bör kontrolleras regelbundet för att fastställa om åtgärdsbehov föreligger.
		X			Fuktindikering har utförts stickprovsmässigt utan att några förhöjda fuktindikationer erhållits.
		X			Mikrobiell påväxt förekommer i begränsad omfattning, vilket bör kontrolleras regelbundet så att skadorna inte förvärras.
		X			Rörinstallationer förekommer i ouppvämt utrymme, vilket medför frysrisk.
Invändigt					
Entre Plan					
Hall		X			Bomljud förekommer delvis på klinkergolv.
		X			Vindsluckan bedöms otät och bör tätas för minskat luftläckage upp till vind.
Sovrum 1	X				
Kök		X			Tippskydd saknas på spis.
		X			Fuktskydd saknas under diskmaskin och kyl/ frys.
		X			Fuktskydd under diskmaskin är lågt beläget och vid ev. läckage riskeras att vatten tränger in under golvet.
