Tvillingarna 7

Ängbråtsgatan 6

Uppdragsnummer	S17565
Besiktningsdatum	2026-03-25
Besiktningföretag	OBM i Karlstad AB
Besiktningförrättare	Göran Rönnerfjäll
Närvarande	Säljare
Giltig till och med	2027-03-25

Byggnadsbeskrivning 1,5 plans villa	Byggnadsår 1971
Till eller ombyggnad -	Övrigt Huset möblerat

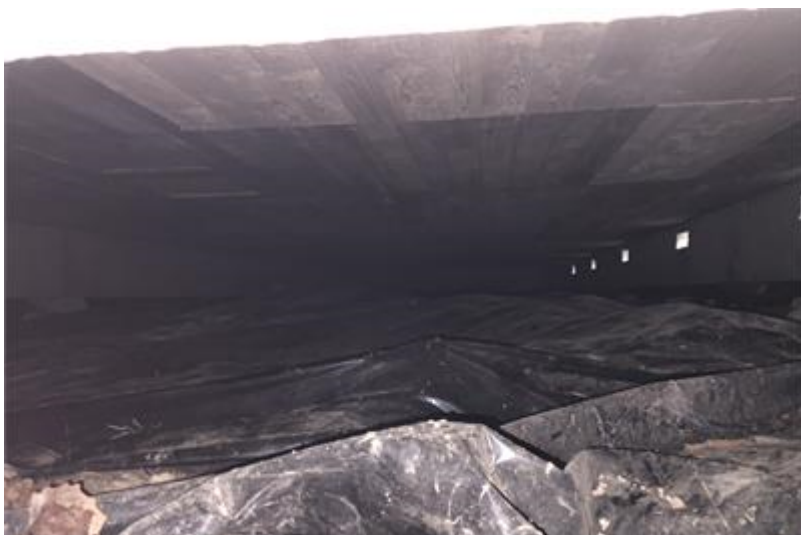
Byggnadsdel	Krypgrund
Konstruktionsdel	Trossbotten
Konstruktionsuppbyggnad	Krypgrund

Fuktkvoten uppmättes mellan 15-19% FK. Fuktmätningen är utförd på flertalet platser i grunden. Det noterades mikrobiellpåväxt på trossbotten. Det kritiska gränsvärdet för mikrobiell tillväxt brukar anges till ca 17% fuktkvot (FK).

Fuktkvoten är över gränsvärdet för mikrobiellpåväxt och åtgärd bör övervägas. Notera att stickprovsmässig undersökning är utförd samt att mätvärden normalt sett kan variera över årstiderna. För att säkert fastställa konstruktionens kondition och fuktstatus måste en mer omfattande undersökning utföras.

En krypgrund är en riskkonstruktion med avseende på fukt- och mikrobiella skador. Mikrobiell påväxt har noterats och en fortsatt teknisk undersökning rekommenderas därför, se även info på protokollets sista sida Pos. 10.
