**Fastighetsuppgifter**

Fastighetsbeteckning  
Munkerud 2:399  
Adress  
Pråmdragarevägen 4B  
68432 Munkfors

Uppdragsnummer SM24316  
Besiktningdatum 2024-09-18  
Besiktningföretag OBM i Karlstad AB  
Besiktningförrättare Marcus Atterstad  
Närvarande Säljare och mäklare  
Giltig till och med 2025-09-18

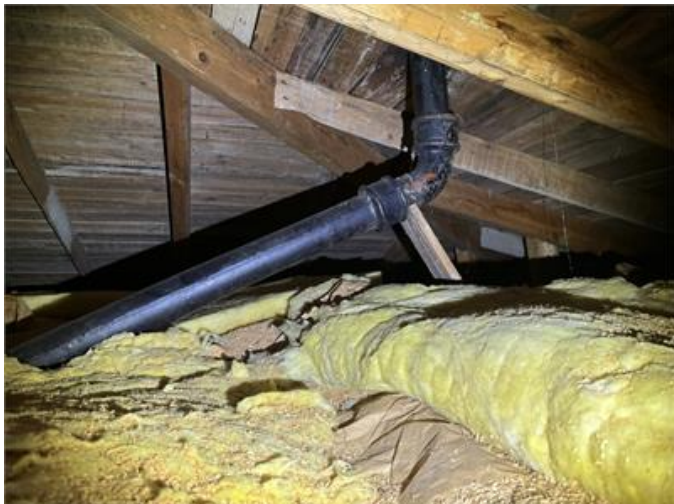
Besiktningsresultat					
Bedömningskala: 1 = Utan anmärkning, 2 = Påpekande, 3 = Bör åtgärdas, 4 = Ej besiktningsbart					
Byggnadsdel	1	2	3	4	Anmärkning
<b>Nockvind</b>		X			Fuktfläckar förekommer på underlagstak, vilket bör kontrolleras regelbundet för att fastställa om åtgärdsbehov föreligger.
		X			Mikrobiell påväxt förekommer på underlagstakets undersida, vilket bör kontrolleras regelbundet och åtgärdas i erforderlig omfattning om så anses nödvändigt.
		X			Vindsbjälklagets isolering behöver justeras och kompletteras.
		X			Vinden besiktigades från lucka pga landgång saknas.
<b>Invändigt</b>					
<b>Övre Plan</b>					
Hall		X			Fallskydd saknas på trapp.
		X			Handledare saknas i trapp.
WC/Dusch		X			Utrymmet har äldre standard och den tekniska livslängden är passerad, kommande renoveringsbehov.
		X			Klinkers förekommer på träbjälklag, vilket medför risk för sprickbildning, se därför info på protokollets sista sida pos. 13. Klinkers förekommer på träbjälklag, vilket medför risk för sprickbildning, se därför info på protokollets sista sida pos. 13.

Nockvind
