**Fastighetsuppgifter**

Fastighetsbeteckning  
Hedegården 1:34  
Adress  
Hedegården där nord  
66991 Deje

Uppdragsnummer SM25018  
Besiktningdatum 2025-01-27  
Besiktningföretag OBM i Karlstad AB  
Besiktningförrättare Marcus Atterstad  
Närvarande Säljare  
Giltig till och med 2026-01-27

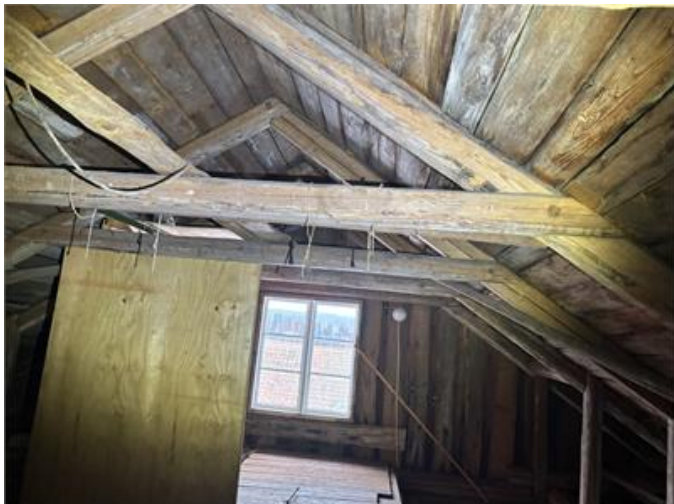
Besiktningsresultat					
Bedömningskala: 1 = Utan anmärkning, 2 = Påpekande, 3 = Bör åtgärdas, 4 = Ej besiktningsbart					
Byggnadsdel	1	2	3	4	Anmärkning
<b>Nockvind</b>		X			Fuktfläckar förekommer på underlagstak, vilket bör kontrolleras regelbundet för att fastställa om åtgärdsbehov föreligger.
	X				Fuktindikering har utförts stickprovsmässigt utan att några förhöjda fuktindikationer erhållits.
		X			Mikrobiell påväxt förekommer i begränsad omfattning, vilket bör kontrolleras regelbundet så att skadorna inte förvärras.
		X			Vinden besiktigades från landgång.
<b>Invändigt</b>					
<b>Övre Plan</b>					
Hall	X				
Allrum	X				
Sovrum 1	X				
WC/Dusch		X			Klinkers förekommer på träbjälklag, vilket medför risk för sprickbildning, se därför info på protokollets sista sida pos. 13.
		X			Bomljud förekommer delvis på klinkergolv.
		X			Golvbrunn saknar kommunikation med övrig golvyta.
		X			Olämpligt materialval förekommer delvis på vägg.

Nockvind
