**Fastighetsuppgifter**

Östra Dejefors 6:1

Örnvägen 29

Uppdragsnummer	S16342
Besiktningsdatum	2025-06-23
Besiktningföretag	OBM i Karlstad AB
Besiktningförrättare	Göran Rönnerfjäll
Närvarande	Säljare
Giltig till och med	2026-06-23

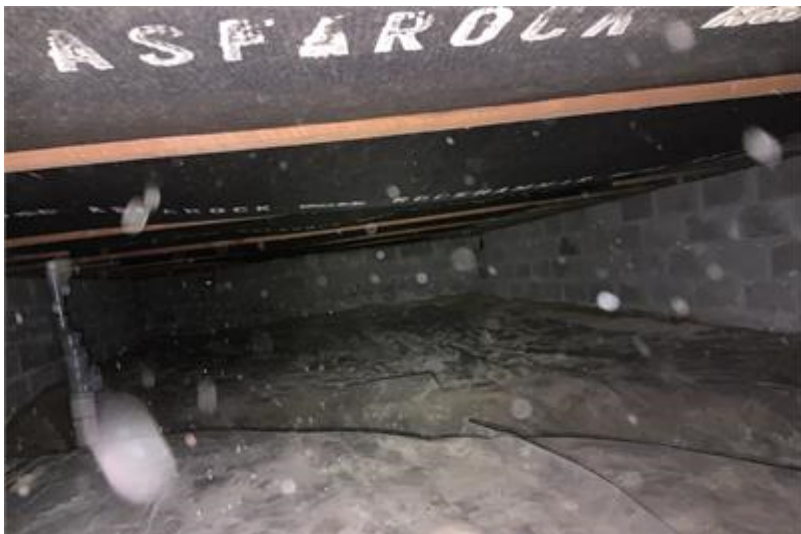
Byggnadsdel	Krypgrund
Konstruktionsdel	Trossbotten och bärlinor
Konstruktionsuppbyggnad	Krypgrund

Fuktkvoten uppmättes mellan 13-18% FK. Fuktmätningen är utförd på flertalet platser i grunden. Det kritiska gränsvärdet för mikrobiell tillväxt brukar anges till ca 17% fuktkvot (FK). Träskyddsbehandlat virke förekommer i golvbjälklaget, tryckimpregnering kan i vissa fall medföra kraftiga egenemissioner och vara svårsanerat.

Fuktkvoten är delvis över gränsvärdet för mikrobiellpåväxt. Notera att stickprovsmässig undersökning är utförd samt att mätvärden normalt sett kan variera över årstiderna. För att säkert fastställa konstruktionens kondition och fuktstatus måste en mer omfattande undersökning utföras.
