Fastighetsbeteckning  
Södra Skived 1:80+  
Norra Skived 1:43  
Adress  
Moängsvägen 11  
66733 FORSHAGA

Uppdragsnummer	S17718
Besiktningdatum	2026-04-16
Besiktningföretag	OBM i Karlstad AB
Besiktningförrättare	Marcus Atterstad
Närvarande	Säljare
Giltig till och med	2027-04-16

Byggnadsbeskrivning  
1,5planshus med källare och kryppgrund

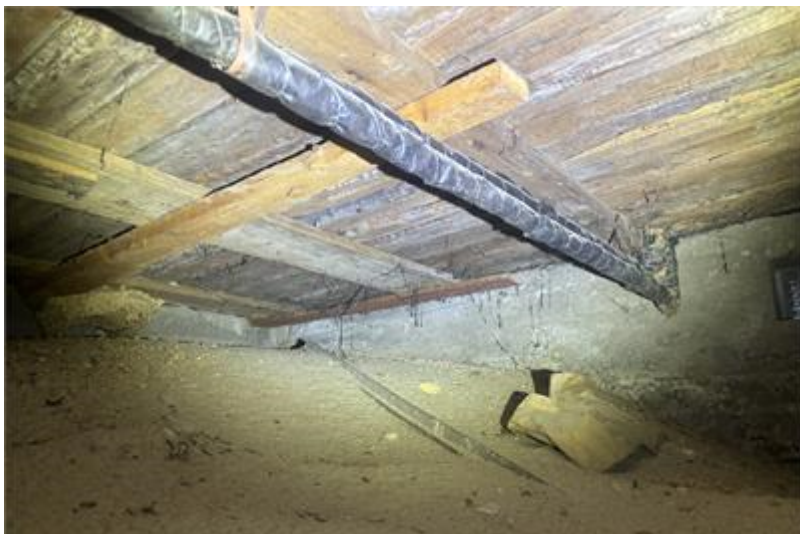
Byggnadsdel	Krypgrund
Konstruktionsdel	Blindbotten
Konstruktionsuppbyggnad	Krypgrund

Fuktkvoten uppmättes i blindbotten till 10-11% FK.

Det kritiska gränsvärdet för mikrobiell tillväxt brukar anges till ca 17% fuktkvot (FK).

Notera att stickprovsmässig undersökning är utförd samt att mätvärden normalt sett kan variera över årstiderna. För att säkert fastställa konstruktionens kondition och fuktstatus måste en mer omfattande undersökning utföras. Mätvärdet är under gränsvärdet för mikrobiell påväxt.

En kryppgrund är en riskkonstruktion med avseende på fukt- och mikrobiella skador. Mikrobiell påväxt har noterats och en fortsatt teknisk undersökning rekommenderas därför, se även info på protokollets sista sida Pos. 10.
