Fastighetsbeteckning  
Storberget 12  
Adress  
Södra Lagerlöfsgatan 40  
667 33 Forshaga

Uppdragsnummer S18017  
Besiktningsdatum 2026-05-25  
Besiktningföretag OBM i Karlstad AB  
Besiktningförrättare Per Rindberg  
Närvarande Säljare  
Giltig till och med 2027-05-25

## Byggnadsinformation

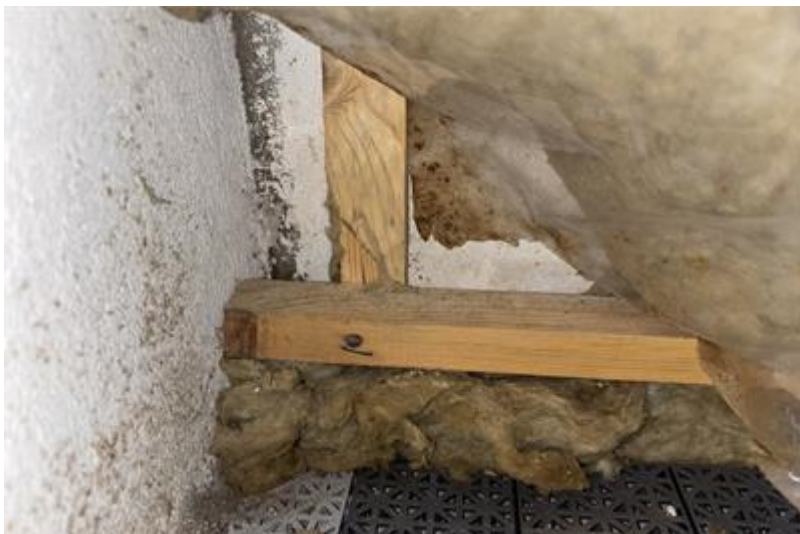
Byggnadsdel	Utreglad vägg i förråd/trappa
Konstruktionsdel	Träregel
Konstruktionsuppbyggnad	Betong-Träregel

Fuktkvoten i träregel uppmättes till 17% FK.

Det kritiska gränsvärdet för mikrobiell tillväxt brukar anges till ca 17% fuktkvot (FK).

Uppmätt värde ligger inom gränsvärdet för mikrobiell påväxt.

Notera att stickprovsmässig undersökning är utförd samt att mätvärden normalt sett kan variera över årtiderna. För att säkert fastställa konstruktionens kondition och fuktstatus måste en mer omfattande undersökning utföras. Det förekommer utreglade väggar innanför motfyllda yttreväggar, vilket betecknas som en riskkonstruktion med avseende på fukt- och mikrobiella skador. För att säkert fastställa väggkonstruktionernas kondition och utförande krävs alltid en fortsatt teknisk undersökning. Se även info på protokollets näst sista sida Pos. 7.
