**Fastighetsuppgifter**

Sannerud 1:822

Ostingevägen 12

**Besiktningsuppgifter**

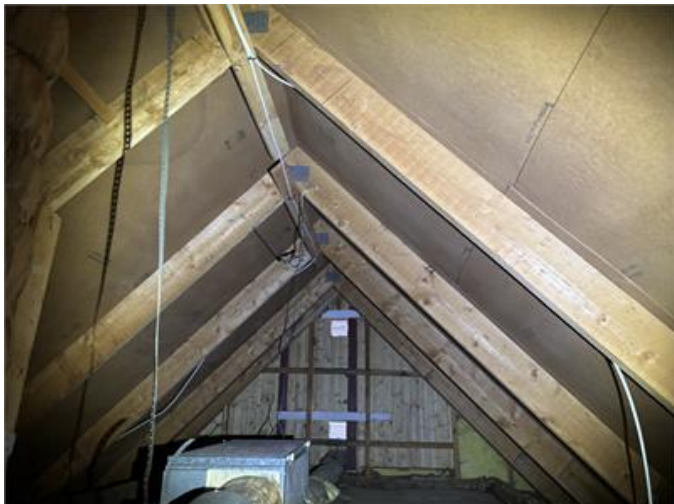
| Besiktningsresultat | | | | | |
|---|---|---|---|---|---|
| Nockvind | | X | | | Mikrobiell påväxt förekommer i begränsad omfattning, vilket bör kontrolleras regelbundet så att skadorna inte förvärras. |
| | | X | | | Underlagstakets masonitskivor bör justeras och kompletteras så att risken för läckage minimeras. |
| | | X | | | Fuktfläckar förekommer på underlagstak av board, vilket är relativt normalt för konstruktionstypen. Takets insida bör regelbundet kontrolleras. |

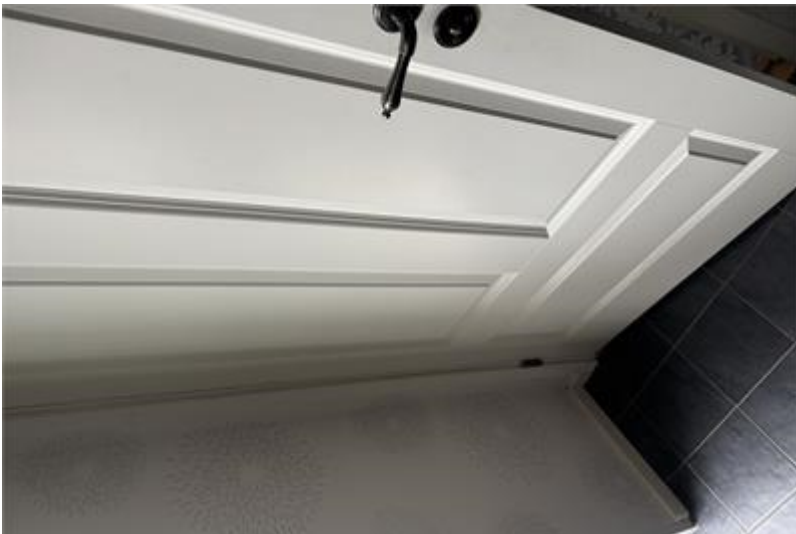
| Byggnadsdel | Ytterväggsyll i hall |

Fuktkvoten uppmättes i träsyll till 10% FK.

Det kritiska gränsvärdet för mikrobiell tillväxt brukar anges till ca 17% fuktkvot (FK).

Notera att stickprovsmässig undersökning är utförd samt att mätvärden normalt sett kan variera över årstiderna. För att säkert fastställa konstruktionens kondition och fuktstatus måste en mer omfattande undersökning utföras. Mätvärdet är under gränsvärdet för mikrobiell påväxt.
