**Fastighetsuppgifter**

Risätter 12:16

Solhemsvägen 10

## Bilaga 1 för kontroll av valda konstruktioner

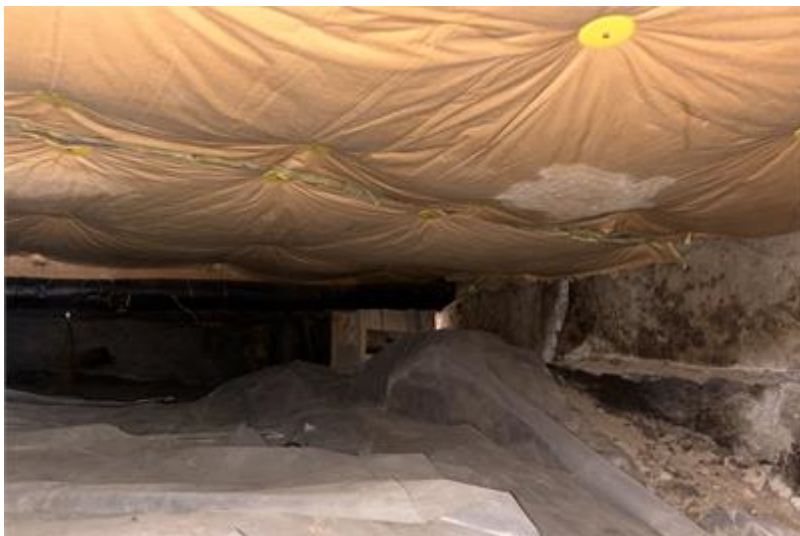
Fuktkvoten i trossbotten uppmättes till mellan 11-13% FK.

Det kritiska gränsvärdet för mikrobiell tillväxt brukar anges till ca 17% fuktkvot (FK).

Uppmätt värde ligger under gränsvärdet för mikrobiell påväxt.

Notera att stickprovsmässig undersökning är utförd samt att mätvärden normalt sett kan variera över årstiderna. För att säkert fastställa konstruktionens kondition och fuktstatus måste en mer omfattande undersökning utföras. En torpargrund är en riskkonstruktion med avseende på fukt- och mikrobiella skador. För att säkert fastställa grundens funktion och golvbjälklagets kondition krävs alltid en fortsatt teknisk undersökning, se även info på protokollets sista sida Pos. 10.
