Risätter 27:7

Torptjärnsvägen 14

| Uppdragsnummer | S18606 |
| Besiktningsdatum | 2026-09-02 |

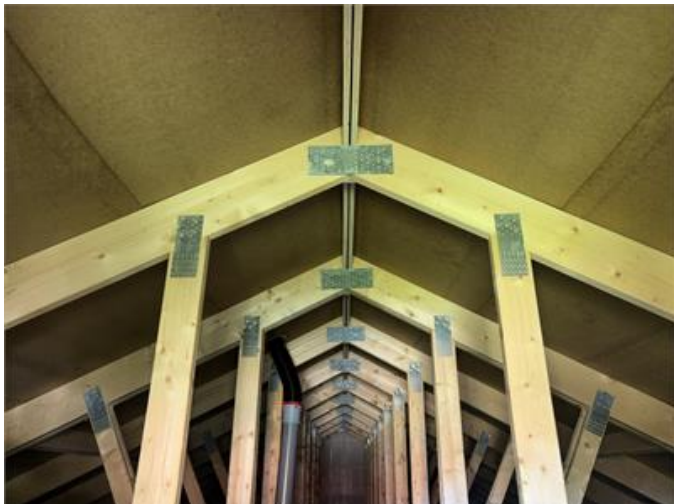
| Besiktningsresultat | | | | | |
|---|---|---|---|---|---|
| Nockvind | | X | | | Besiktigad från landgången. |

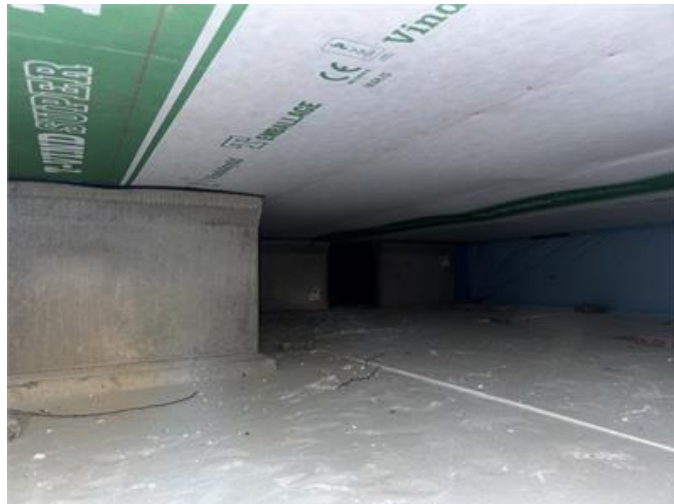
Varmgrund

| Besiktningsresultat | | | | | |
|---|---|---|---|---|---|
| Grund | | X | | | Varmgrund, se kommentar. |

En modern varmgrund är en kryppgrund som är isolerad för att hållas varm och räknas ej som någon konventionell riskkonstruktion. Tanken är att klimatet i grunden skall påminna om det som finns i boutrymmet. När man bygger hus med varmgrund isoleras bjälklaget mindre och merparten av isoleringen placeras mot marken och grundmuren. Grunden bör dock regelbundet kontrolleras.
