**Fastighetsuppgifter**

Västra Hovlanda 1:36

Svartbergavägen 401

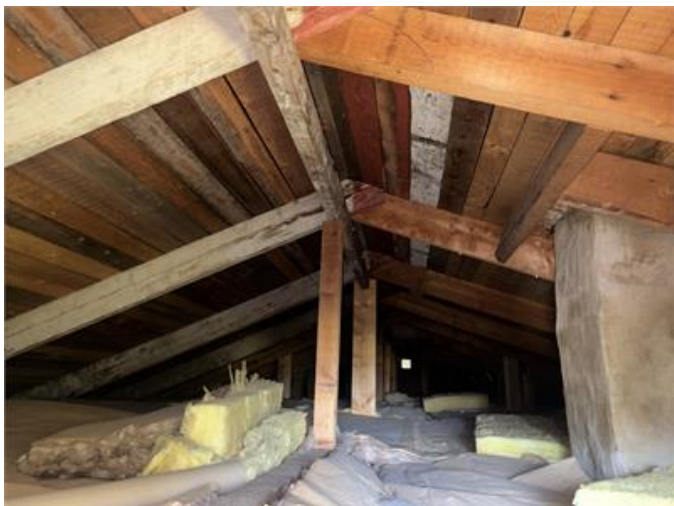
Nockvind

| Besiktningsresultat | | | | | |
|---|---|---|---|---|---|
| <b>Nockvind</b> | | X | | | Mikrobiell påväxt förekommer delvis på underlagstakets undersida, vilket bör kontrolleras regelbundet och åtgärdas i erforderlig omfattning om så anses nödvändigt. |
| | | X | | | Fuktfläckar förekommer delvis på underlagstak, vilket bör kontrolleras regelbundet för att fastställa om åtgärdsbehov föreligger. |
| | | X | | | Mineralullskivor förekommer ovanpå sågspån, risk för kondensbildning. |

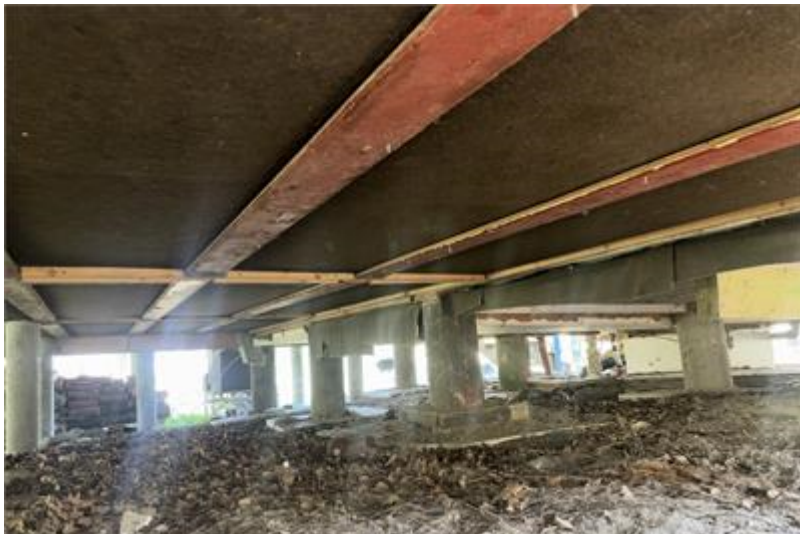
Fuktkvoten i blindbotten uppmättes till mellan 11-14% FK.

Det kritiska gränsvärdet för mikrobiell tillväxt brukar anges till ca 17% fuktkvot (FK).

Uppmätt värde ligger under gränsvärdet för mikrobiell påväxt.
