Fastighetsuppgifter

Västra Dejefors 12:4

**Besiktningssuppgifter**

Uppdragsnummer	SM23350
Besiktningsdatum	2023-12-07
Besiktningföretag	OBM i Karlstad AB
Besiktningförrättare	Marcus Atterstad
Närvarande	Säljare
Giltig till och med	2024-12-07

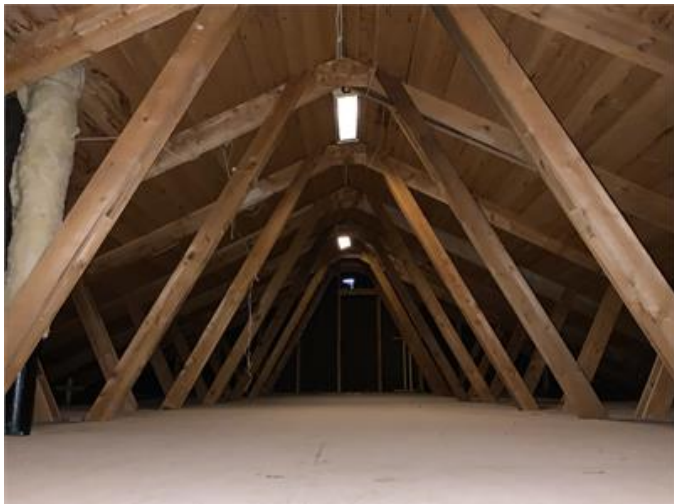
Fuktkvoten i träregel uppmättes till 12% FK.

Den relativa fuktigheten uppmättes i luft till 60% RF vid en temperatur på 18°C

Det kritiska gränsvärdet för mikrobiell tillväxt brukar anges till ca 17% fuktkvot (FK) eller ca 70-75% i relativ luftfuktighet (RF).

Fuktkvoten är under gränsvärdet för mikrobiell påväxt. Notera att angiven kostnadsuppskattning endast utgår från för besiktningsmannens efter undersökningen kända förutsättningar.
